Der IKT-Warentest aus der Sicht eines teilnehmenden Anwenders

Stutzensanierung in Fremdwassergebieten

„Stutzen-Einbindung“ als Teil einer Renovierungsaufgabe in linersanierten Hauptkanälen.

Von Guido Heidbrink, Kuchem GmbH

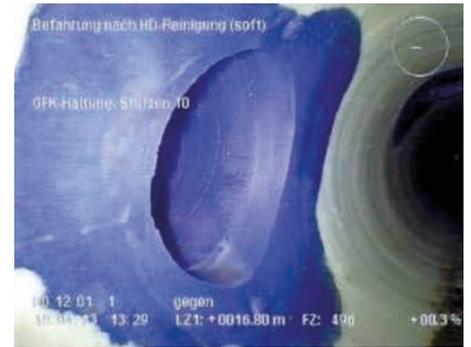
Sanierungsergebnis.

Sanierungsaufgabe 1: „45°-Abwinkelung von/in der Hauptkanal-Längsachse“

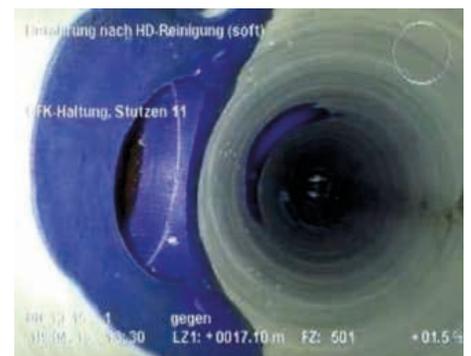
Sanierungsaufgabe 2: „90°-Abwinkelung von der Hauptkanal-Längsachse“

Sanierungsergebnis.

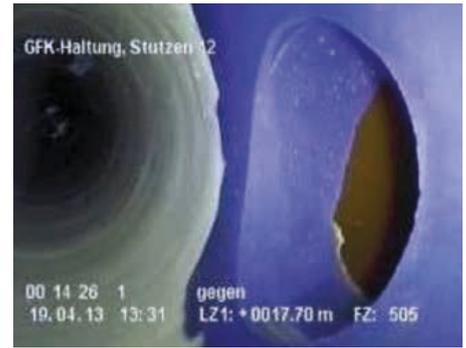
Sanierungsaufgabe 3: „45°-Bogen senkrecht abgehend zur Hauptkanal-Längsachse“

Sanierungsergebnis.
