Der IKT-Warentest aus der Sicht eines teilnehmenden Anwenders

Stutzensanierung in Fremdwassergebieten

„Stutzen-Einbindung“ als Teil einer Renovierungsaufgabe in linersanierten Hauptkanälen.

Von Guido Heidbrink, Kuchem GmbH

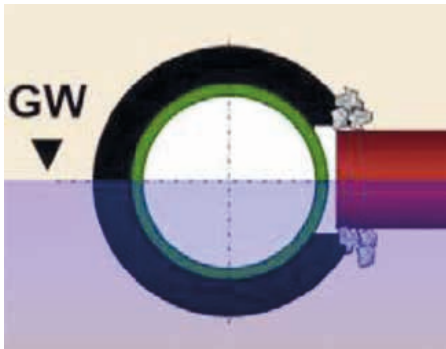
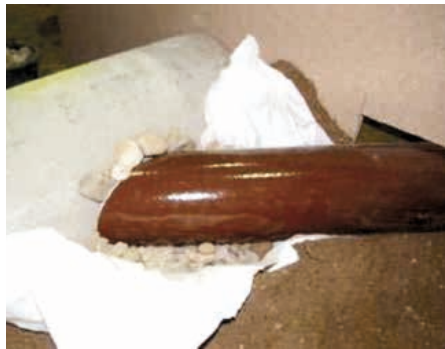
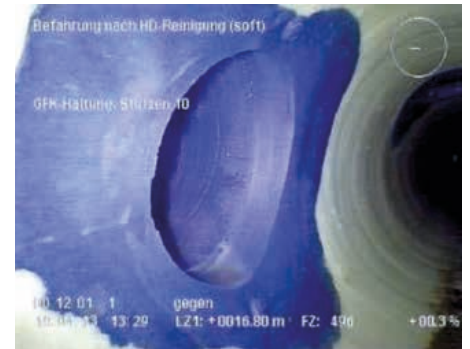
Sanierungsaufgabe 1: „45°-Abwinklung von/in der Hauptkanal-Längsachse“

Schematische Darstellung.

Testaufbau.

Sanierungsergebnis.

- Simulation „unsachgemäßer, undichter Kanalanschluss“ im Kämpfer des Hauptkanals
- Steinzeugrohr DN 150 wird außen an das Betonrohr (Hauptkanal) seitlich angelegt
- Grundwasserstand mit Infiltration bei Sanierungsbeginn

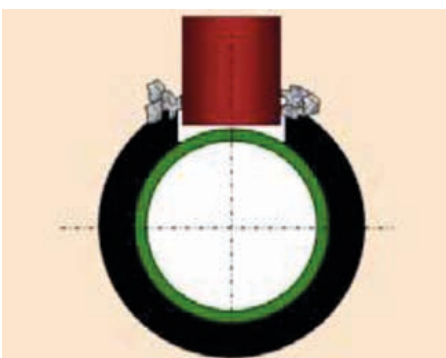
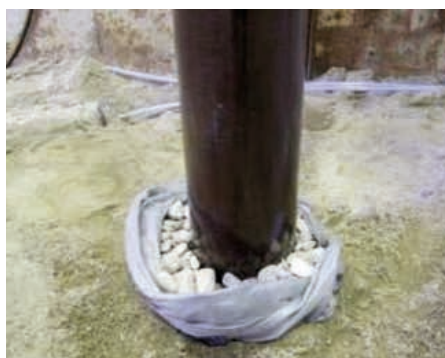
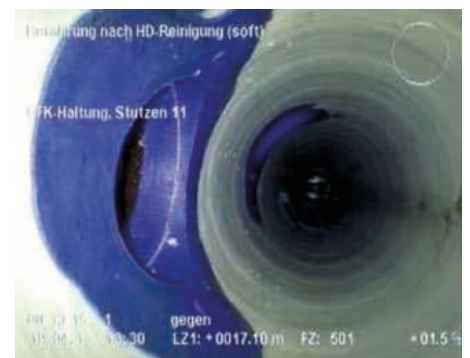
Sanierungsaufgabe 2: „90°-Abwinklung von der Hauptkanal-Längsachse“

- Simulation „unsachgemäßer, undichter Kanalanschluss“ im Scheitel des Hauptkanals
- Steinzeugrohr DN 150 wird in das Betonrohr (Hauptkanal) eingesteckt mit ca. 2 cm Abstand zum Schlauchliner.

Schematische Darstellung.

Testaufbau.

Sanierungsergebnis.

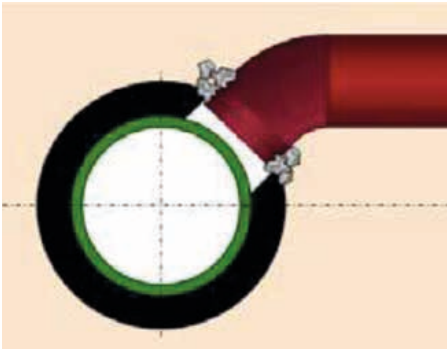
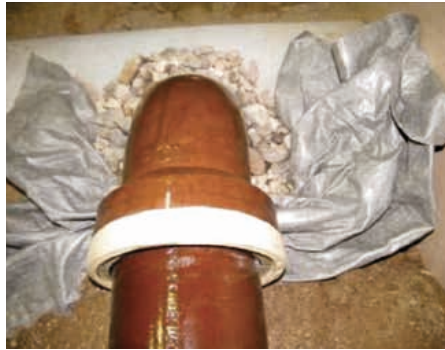
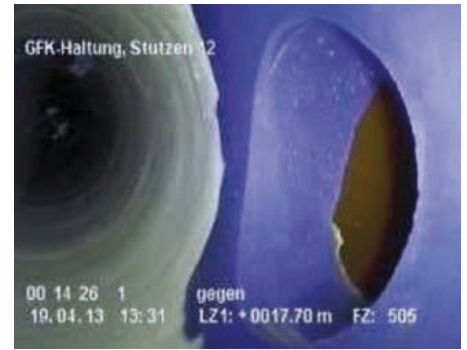
Sanierungsaufgabe 3: „45°-Bogen senkrecht abgehend zur Hauptkanal-Längsachse“

- Simulation „unsachgemäßer, undichter

Kanalanschluss“ zwischen Kämpfer und Rohrscheitel des Hauptkanals

- Steinzeugrohr DN 150 wird in das Betonrohr/die Schadstelle eingesteckt (ca. halbe Wandstärke des Betonrohrs)

Schematische Darstellung.

Testaufbau.

Sanierungsergebnis.
